Praktyczne wskazówki diagnostyczne: USTERKA SILNIKA

SILNIK SAMOCHODU
VW GOLF VI GAŚNIE
SPORADYCZNIE

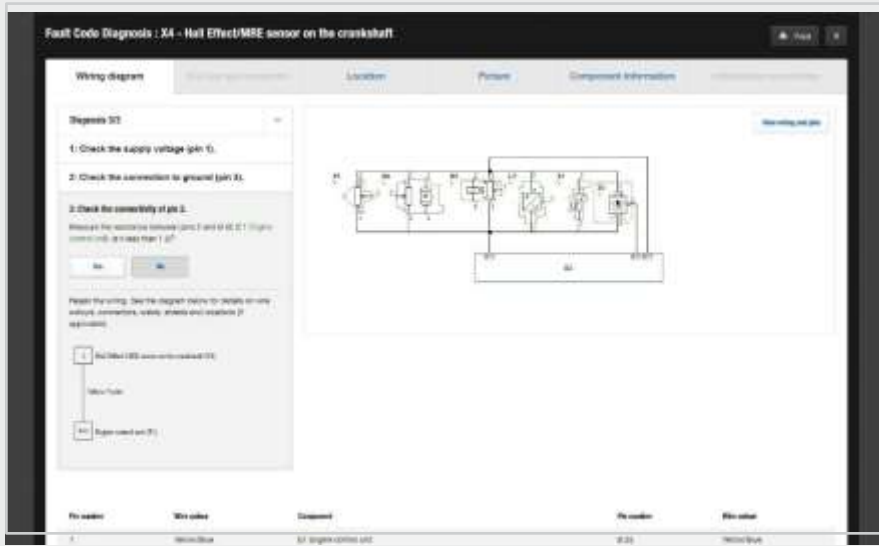
Obejmuje to zweryfikowane sposoby napraw i porady pochodzące od ekspertów branżowych i uznanych organizacji pomocy zdalnej, technicznych biuletynów serwisowych oraz akcji przywoławczych. W tym przypadku nie zostały znalezione znane sposoby napraw. Jednak wbudowane narzędzie analizuje wszystkie prawdopodobne przyczyny każdego kodu usterki, a następnie łączy je w jedną logiczną sekwencję testowania.

Z takiej połączonej listy diagnostycznej mechanik wybiera najbardziej prawdopodobny wadliwy podzespół - w tym przypadku czujnik wału korbowego. Potem mechanik wykonuje czynności procedury podpowiadanej diagnostyki podanej przez ReTIS, sprawdzając przewody zasilania, połączenia z masą oraz przewody sygnałowe. System kieruje mechanika do przeprowadzenia testu ciągłości przewodu pomiędzy stykiem 2 czujnika i stykiem B52 jednostki sterującej pracą silnika (ECU). Test wykazuje brak ciągłości sygnału od czujnika MRE na wale korbowym. Usterka została poprawnie zdiagnozowana jako przerwa w przewodzie. Przyczyną tej przerwy było przerwanie przewodu przy zetknięciu z blokiem silnika.

Przewód zostaje naprawiony, a kody usterek usunięte. Problem jest rozwiązany. Podczas wcześniejszej wizyty w warsztacie nie dokonano wymiany wadliwej części, a przeprowadzając podpowiadaną diagnostykę ReTIS, znaleziono źródło problemu szybciej i dokładnie oraz zredukowano liczbę niepłatnych roboczogodzin.

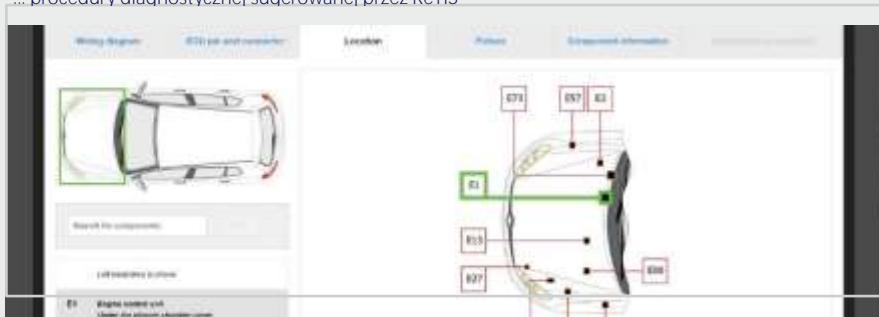
Lokalizacja ECU

... procedury diagnostycznej sugerowanej przez ReTIS
