Praktyczne wskazówki diagnostyczne: USTERKA SILNIKA

SILNIK SAMOCHODU
VW GOLF VI GAŚNIE
SPORADYCZNIE

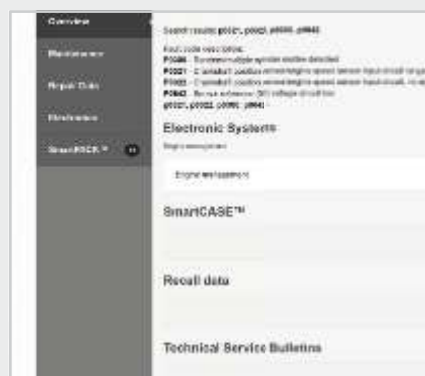
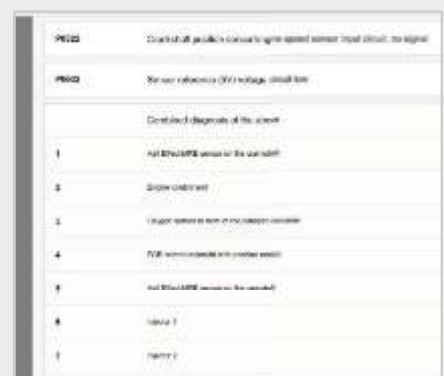
Następuje przejście kodów usterek z pojazdu i wprowadzenie ich do aplikacji ReTIS

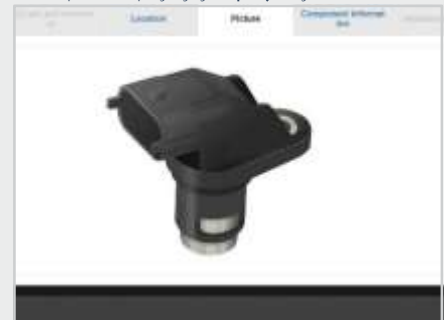
Lokalizacja podzespołu

Prawdopodobne przyczyny dla połączonych kodów usterek

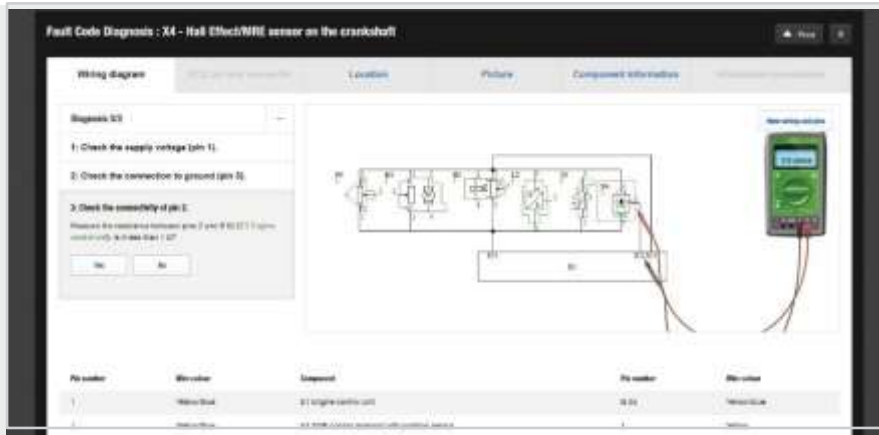
Mechanik wykonuje podpowiadane czynności ...

Obejmuje to zweryfikowane sposoby napraw i porady pochodzące od ekspertów branżowych i uznanych organizacji pomocy zdalnej, technicznych biuletynów serwisowych oraz akcji przywoławczych. W tym przypadku nie zostały znalezione znane sposoby napraw. Jednak wbudowane narzędzie analizuje wszystkie prawdopodobne przyczyny każdego kodu usterki, a następnie łączy je w jedną logiczną sekwencję testowania.

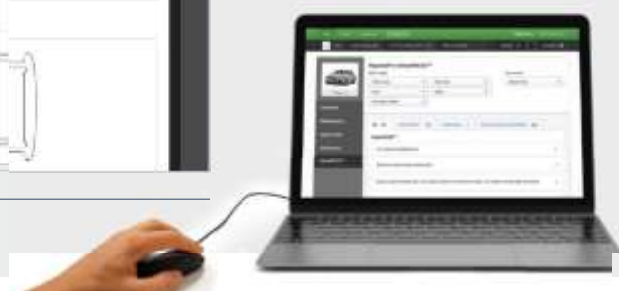
Lokalizacja złącza i styku ECU

Z takiej połączonej listy diagnostycznej mechanik wybiera najbardziej prawdopodobny wadliwy podzespół - w tym przypadku czujnik wału korbowego. Potem mechanik wykonuje czynności procedury podpowiadanej diagnostyki podanej przez ReTIS, sprawdzając przewody zasilania, połączenia z masą oraz przewody sygnałowe. System kieruje mechanika do przeprowadzenia testu ciągłości przewodu pomiędzy stykiem 2 czujnika i stykiem B52 jednostki sterującej pracą silnika (ECU). Test wykazuje brak ciągłości sygnału od czujnika MRE na wale korbowym. Usterka została poprawnie zdiagnozowana jako przerwa w przewodzie. Przyczyną tej przerwy było przerwanie przewodu przy zetknięciu z blokiem silnika.

Przewód zostaje naprawiony, a kody usterek usunięte. Problem jest rozwiązany. Podczas wcześniejszej wizyty w warsztacie nie dokonano wymiany wadliwej części, a przeprowadzając podpowiadaną diagnostykę ReTIS, znaleziono źródło problemu szybciej i dokładnie oraz zredukowano liczbę niepłatnych roboczogodzin.
